Protocol vaststelling reductie uitstraling

Methode tot toetsing of de reductie van de lichtuitstraling van een glastuinbouwbedrijf met assimilatiebelichting voldoet aan de voorschriften in het Besluit glastuinbouw

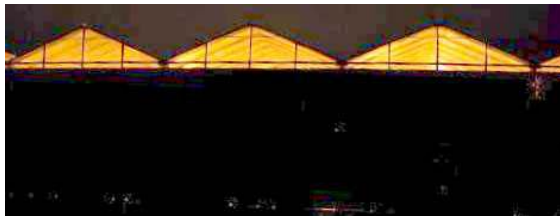
Venlo-kas

Afscherming voldoende:

- lampen afgeschermd
- gevelschem lichtdicht.
- nauwelijks zichtbare kieren in de afdichting.

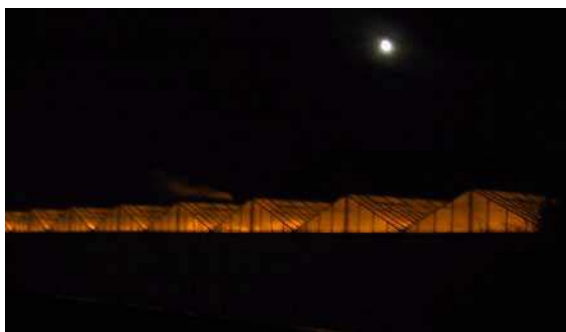
Breedkap-kas onder maanlicht

Afscherming voldoende:

- lampen afgeschermd
- gevelschem lichtdicht.
- geen zichtbare kieren in de afdichting.

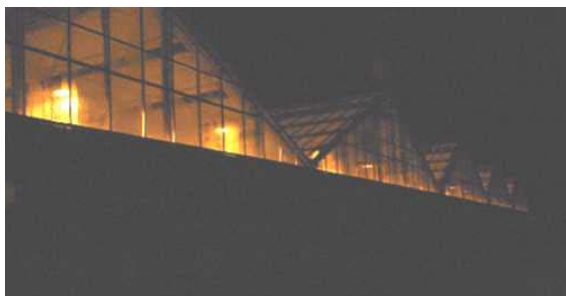
Breedkap-kas

Afscherming onvoldoende:

- lampen niet afgeschermd
- gevelschem wel lichtdicht

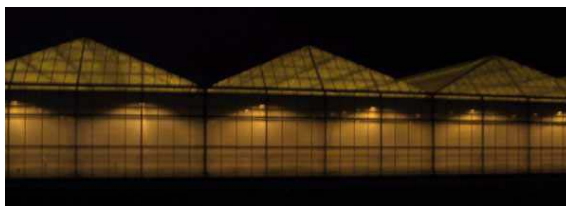
Breedkap-kas

Afscherming net voldoende:

- lampen afgeschermd
- gevelschem 95% lichtdicht.

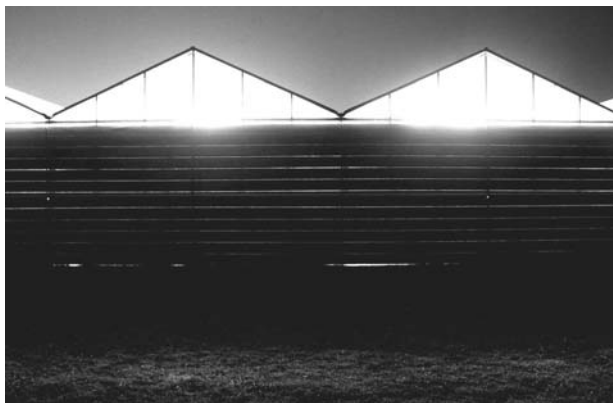
Gemeten breedkap-kas, 3^e rij lampen aan, middelste rij lampen straalt uit over het scherm heen, zie voorgrond

De lichtuitstraling via de gevel is gemeten naast een breedkapper met drie rijen lampen per kap en een gevelschem dat reikte tot de goot. De middelste rij was opgehangen op een hoogte boven de goot zodat de lampen nog uitstraalden over het scherm heen. De effectiviteit van het aangebrachte scherm is gemeten met zowel alle lampen aan als met uitschakeling van de middelste rij lampen. De lichtintensiteit is gemeten op 2,5, op 5,0 en op 10 m vanaf de gevel.

De gemeten lichtintensiteit naast de niet afgeschermd gevel daalt met de afstand tot de gevel. Met een niet afgeschermd derde rij lampen boven het scherm van 841 naar 205 lux, als de derde rij staat afgeschakeld van 587 naar 153 lux op 1,70m hoogte. Deze lichtintensiteit is steeds op 100% gesteld. Met een buitenschem, Hortiwave Wit-waterdicht van Svensson (lichttransmissie 0,1%), daalt de gemeten intensiteit op 5-10m afst. naar ca. 5% respectievelijk ca. 3% met en zonder lampen boven het scherm. Opvallend is dat de hoogste reductie gemeten wordt vlak achter het scherm en de laagste reductie op de maximale afstand van 10m tot de gevel. Dit wordt toegeschreven aan een goed zicht op het kasdek via dat deel van de

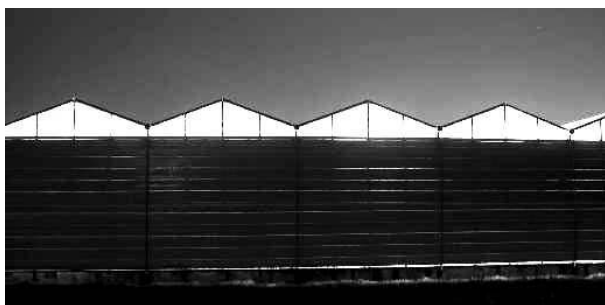
Gemeten venlo-warenhuis, scherm tot op de ophanghoogte van alle lampen

De lichtuitstraling via de gevel is gemeten naast een venlo-warenhuis. Het gevelscherm reikte hier vanaf de goot tot op de fundering en alle lampen waren hier onzichtbaar achter het scherm opgehangen. Er is ook hier gemeten op 2,5, op 5,0 en op 10 m vanaf de gevel.

De gemeten lichtintensiteit naast de niet afgeschermd gevel daalde hier met de afstand tot de gevel van 438 naar 88 lux op 1,70m hoogte. Met een buitenscherm, Hortiwave Wit-waterdicht van Svensson (lichttransmissie 0,1%), daalt de gemeten intensiteit naar ca. 4 lux, vrijwel onafhankelijk van de afstand tot het scherm, tabel 2. De lichtuitstraling op 5-10m afstand was daarmee gereduceerd tot ca. 3%.

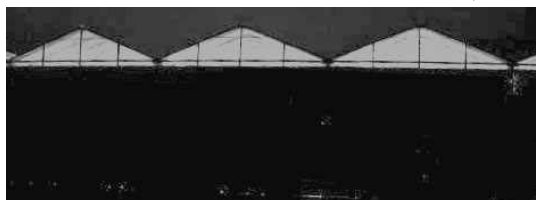
Gemeten venlo, gevel met vast scherm

De lichtuitstraling naar opzij is gemeten naast een met verduisteringsdoek Hortiroi W/W afgedekte gevel, met een lichttransmissie van <0,1%. De gemeten lichtintensiteit op 10m afstand tot de gevel zonder scherm bedroeg op 2m hoogte gemiddeld 53 lux. Op 10m afstand tot de afgeschermd gevel was de lichtintensiteit op 2m hoogte slechts 1,7 lux en 1,3 lux hoger dan de gemeten lichtintensiteit naast een donkere kas.

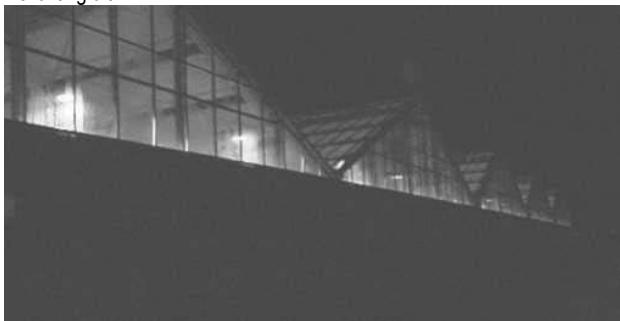
Gemeten breedkap-kas, gevel tot aan de goot afgeschermd, ophanghoogte lampen boven de goot.

Volgens de voorschriften mogen de assimilatielampen niet van buitenaf zichtbaar zijn op het moment dat de installatie in gebruik is. Om vast te stellen of een situatie met uitstraling over het scherm heen al dan niet aan de norm van 95% reductie van de lichtuitstraling voldoet, zijn ook voor zo een voorbeeldsituatie metingen verricht naar de lichtintensiteit naast de gevel. De lichtintensiteit is gemeten naast een gevel die tot de goot werd afgeschermd met een oprolbaar en lichtdicht scherm aan de buitenzijde. Het betrof een breedkapper waarbij de lampen duidelijk hoger dan de goot waren opgehangen en waarvan de uitstraling slechts tot 5 m vanaf de gevel werd afgeschermd.

De lichtintensiteit naast de niet afgeschermdde gevel, gemeten op 2m hoogte en op een afstand van 1,5 resp. 7m afstand bedroeg resp. 247 en 81 lux. Afscherming van de gevel reduceerde de lichtintensiteit direct achter het scherm tot bijna 4 lux, meer dus dan 95%. Op 7m afstand tot de gevel, in de directe lichtstroom van de lamp, wordt de lichtintensiteit slechts gereduceerd tot 22 lux, ca. 73%, en dus onvoldoende om aan de voorschriften te voldoen.
