# Ventilatie in nieuwbouwwoningen niet langer verwaarloosd

In veel nieuwbouwwoningen voldoet het binnenmilieu niet aan de wettelijke eisen, zo ontdekte de VROM-Inspectie een paar jaar geleden tijdens controles. Vooral met de ventilatie is het nogal eens beroerd gesteld. Twintig gemeenten hebben de handschoen opgepakt en houden scherper toezicht.

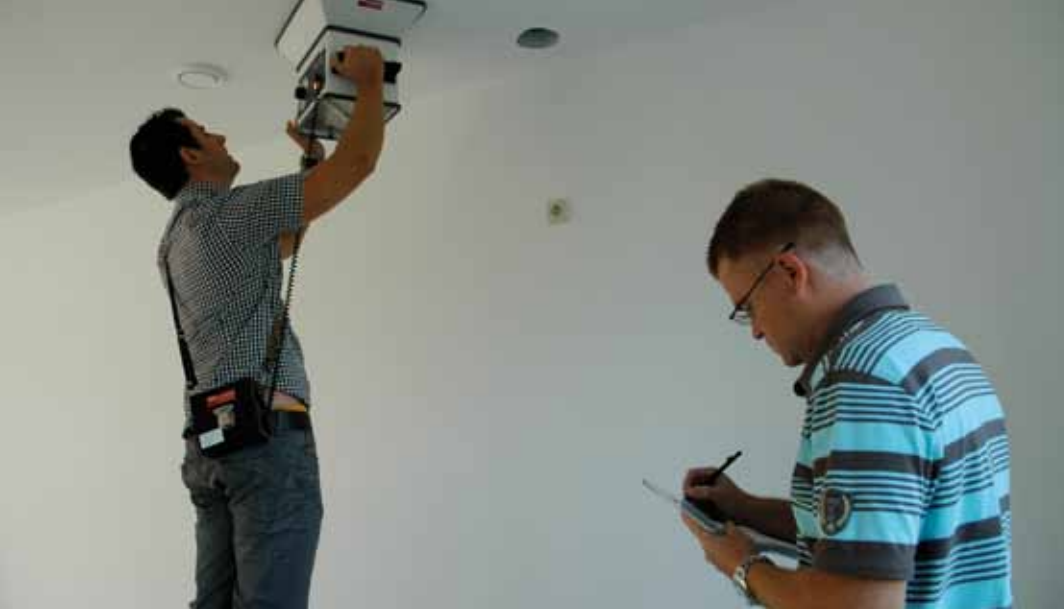
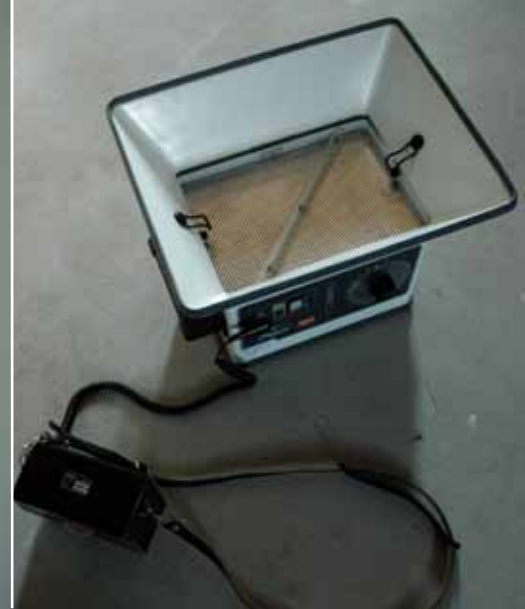
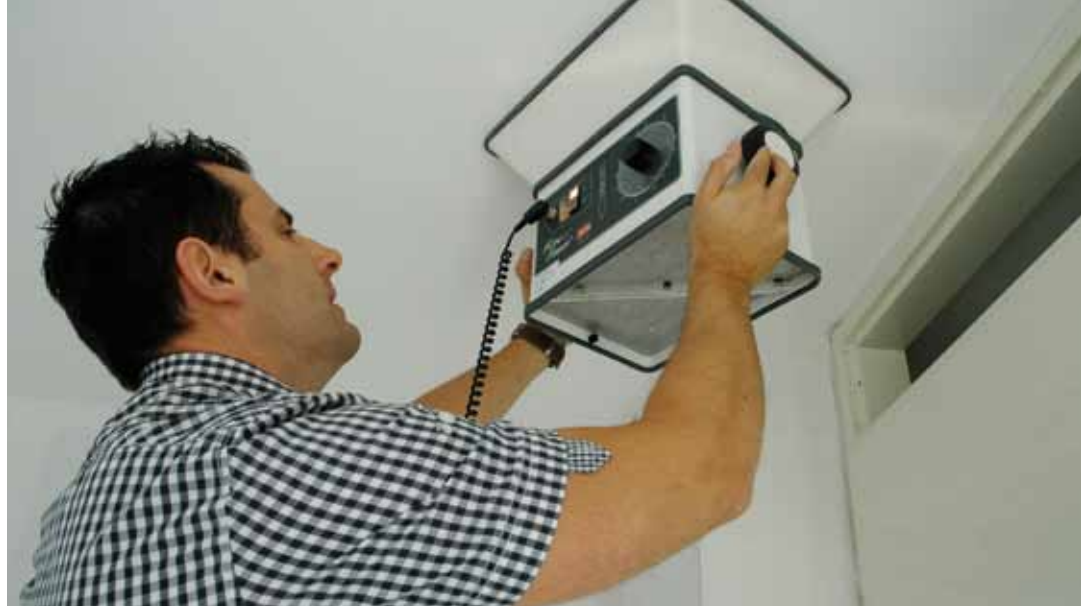
*Diverse metingen van het ventilatiesysteem in Beringe. Het meetapparaat wordt precies bij de in- en uitlaat van de ventilatie gehouden.*

„Wij hebben hier in de woonkamer nu zes liter te weinig”, zegt Ron Kleynen van adviesbureau Cauberg-Huygen als hij alle cijfers op zijn A-kaartje heeft doorgerekend. Op dat blaadje staan alle gemeten hoeveelheden lucht die het ventilatiesysteem in deze nieuwbouwwoning in het Noord-Limburgse Beringe (gemeente Helden) naar binnen blaast en afzuigt. Kleynen heeft samen met zijn collega Sander Crombag in het afgelopen uur alle ventilatiepunten doorgemeten. Toezichthouder bouwzaken Eric Engels van de gemeente Helden heeft een idee. Hij trekt het aanvoerpunt van het ventilatiesysteem uit het plafond, draait het helemaal open en duwt het weer terug. Crombag meet nog eens. Nog maar twee liter te kort. Na aanpassing van een tweede aanvoerpunt is ook dat tekort verdwenen.
