Het kan nog steeds in Nederland

Legionella-uitbraak door een natte koeltoren

Ing. O. (Oscar) Nuijten, ISSO

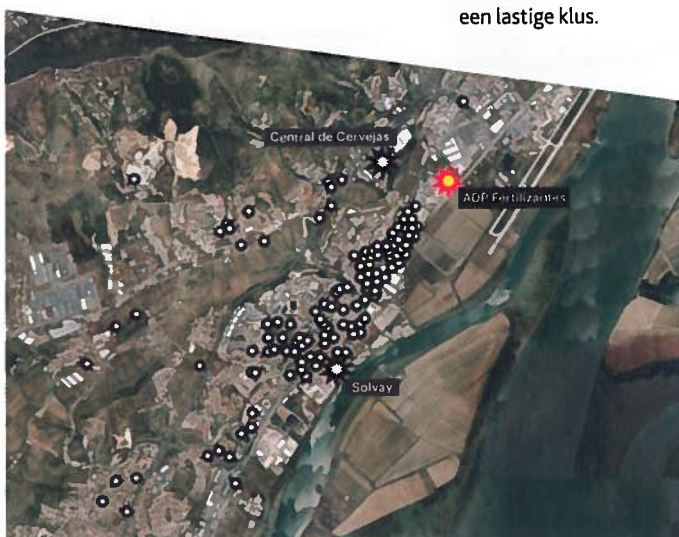
-Figuur 1- Locaties van ziektegevallen als gevolg van de koeltoren kunstmestfabriek ADP bij Lissabon

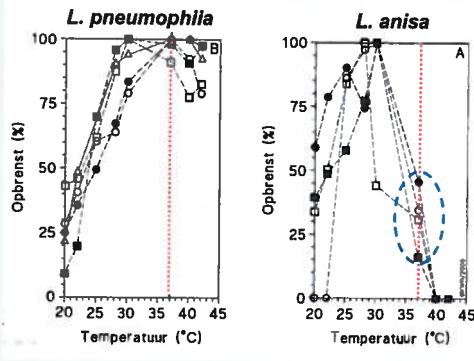
-Figuur 7- Grafieken groei L. pneumophila en L. anisa afhankelijk van temperatuur (KWR-2008)

De gevaarlijke L. pneumophila en de biofilm waarin deze groeit gedijt vooral bij temperaturen tussen 30 en 45 °C. Deze temperaturen heersen vooral in koeltoreninstallaties. De onschuldige anisa gedijt bij temperaturen tussen 25 en 30 °C. Dit verklaart waarom we L. anisa meer tegenkomen in drinkwaterleidingen en L. pneumophila meer in koeltorens. Er is nog veel onderzoek nodig om de groeiomstandigheden van biofilm en Legionella, en de invloed van desinfecterende waterbehandelingstechnieken op te helderen.
