Pleidooi voor wettelijk kader

Legionella in industriële koeltorensystemen voorkomen

Door Ing. M. de Wit – Blok

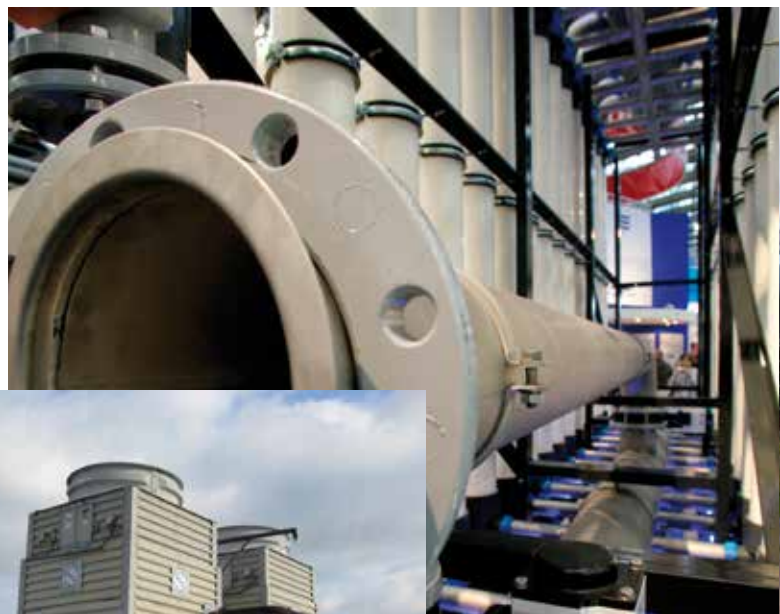
Bij veel gemeentes is niet goed bekend waar zich koeltorens in hun gebied bevinden en om welke capaciteit het gaat.

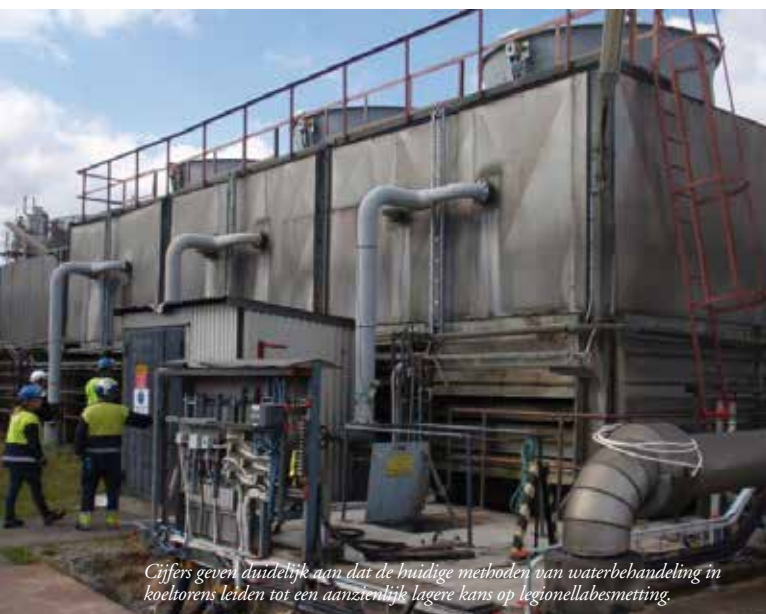
Cijfers geven duidelijk aan dat de huidige methoden van waterbehandeling in koeltorens leiden tot een aanzienlijk lagere kans op legionellabesmetting.
